前言

新建铁路西安至十堰线（以下简称“西十高铁”）是贯彻“一带一路”、“长江经济带”和“西部大开发”、“中部崛起”等国家发展战略，实现区域经济协调发展的需要；是贯彻落实《城镇化地区综合交通网规划》，加强关中城市群与长江中游城市群联系，加快区域及沿线新型城镇化进程的需要；是促进秦巴山区扶贫攻坚，加快旅游业和社会经济发展的需要；是完善国家高速铁路网布局，贯彻落实《中长期铁路网规划》的需要。

西十高铁位于陕西省东南部和湖北省西北部，线路西起陕西省西安市，向东南引线穿越秦岭山脉，经商洛和十堰两市，与新建武汉至十堰铁路相接，形成西安至武汉又一快速铁路客运通道。线路行经渭河平原及秦岭山地，连接关中平原与江汉平原，依次经过西安市灞桥区、长安区、蓝田县，商洛市商州区、山阳县，十堰市郧西县、郧阳区、张湾区。西十高铁新建线路全长 255.835km，其中陕西段正线范围长度 169.477km，湖北段正线范围长度 86.358km。项目新建西安东、蓝田、商洛西、山阳、漫川关、郧西 6 座车站。隧道 43 座/201.625km，桥梁 59 座/39.949km，桥隧比 94.43%。设计速度 350km/小时，投资总额 518.05 亿元。

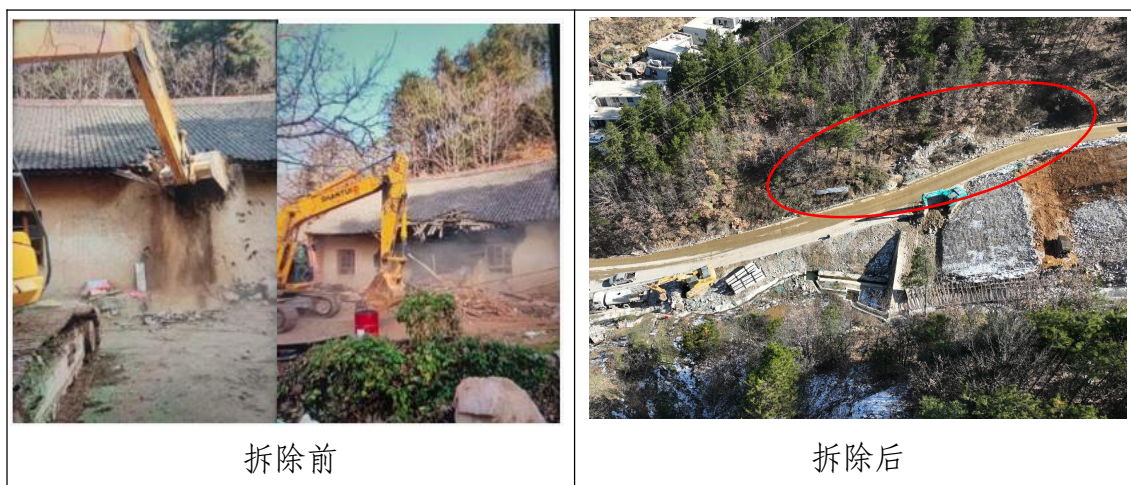
针对上述问题中存在 1 处遗留问题，为秦岭马白山隧道 1 号斜井工区弃渣场挡墙下游有两户民房（由政府负责拆迁）未拆迁完成，该问题后续已整改完成，后续整改照片如下：

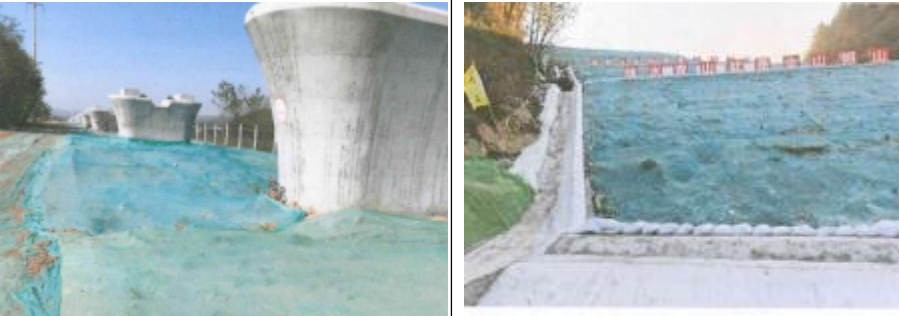
序号	监督检查意见	整改情况
1	部分施工区存在水土保持临时措施落实不全面、不规范问题。一些施工扰动区裸露，未认真采取苫盖、拦挡等临时防护措施，施工道路临时排水设施不完善。	<p>1、施工单位对沪河特大桥第84#-108#墩制架梁通道的两侧坡面进行了修整，通道地面进行泥结碎石面压实处理，对所有扰动坡面均完善了苫盖措施。</p> <p>2、施工单位组织人员将三号路基段沿线两侧施工区域裸露表土完善了临时苫盖措施，临时堆土均已平整并采取苫盖措施，目前除路基工程有一处正在文物勘探使用外，其余施工区域均已苫盖完毕。</p> <p>3、现场已对三号路基段 105#-106#桩施工裸露土体全部进行苫盖，道路边坡修整，并在施工便道外侧设置了临时纵向排水沟。</p> <p>4、目前路基段DK17-DK18 尚在路基的填筑施工作业期间，现场人员已对施工便道沿线路纵向采用 U 型沟槽施作排水沟，施工排水体系已基本完善。</p> <p>5、施工单位及时对秦岭马白山隧道 1#斜井弃渣场堆渣破损部位进行清理后重新绿网苫盖，堆渣平台坡脚处设置混凝土护角墙，对沉沙池及排水沟进行清理，确保排水通畅。</p>

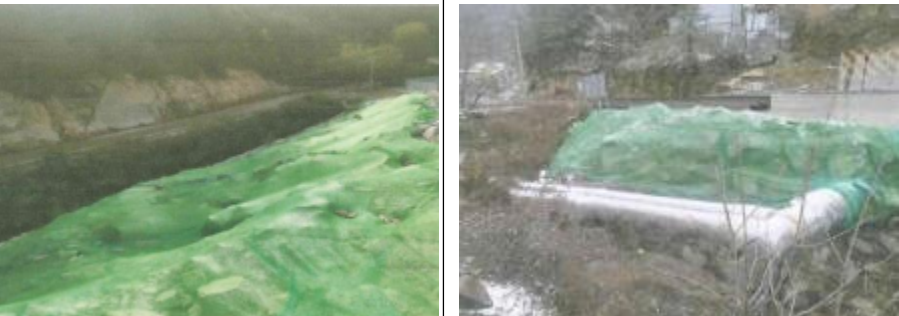
2	临时堆渣场水土保持不规范。弃渣随意堆放，未认真实施水土流失防治措施。	<p>施工单位及时组织人员和机械对临时堆渣场一边单工作面进行清运，同时对临时堆渣场进行整形和绿网覆盖，进一步完善临时防护措施。对施工道路破损绿网进行更换完善临时措施。</p>

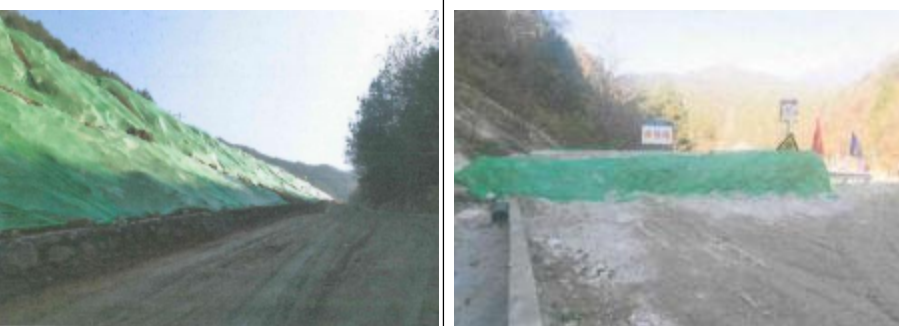
3	弃渣场堆置过程中形成的侧边坡过陡，覆土后产生明显冲沟。	<p>施工单位已组织机械设备将马白山隧道 2#斜井弃渣场堆置过程中形成的单侧边坡进行了分级和进一步修整，并在弃渣场边坡采取了临时浆砌石挡墙围挡防护、渣面苫盖绿网措施，施工道路排水沟增设排水管与弃渣场山体侧自然沟进行了顺接，从而进一步完善了排水措施。</p>

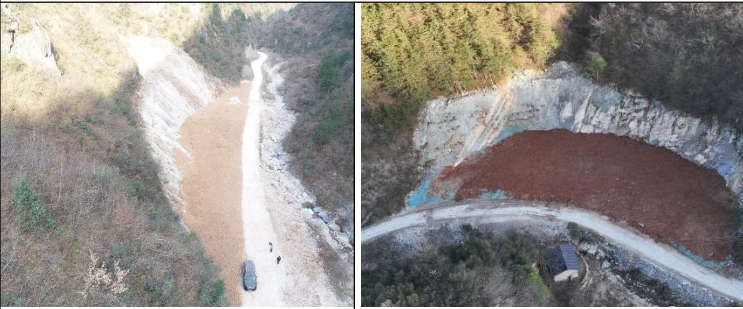
序号	监督检查意见	整改情况
1	未及时履行水土保持方案变更报批手续。截至检查时，本项目涉及变更弃渣场5处，其中4处已启用，1处未启用。变更弃渣场均已于2023年3月1日前征得地方水行政主管部门同意，但未及时编制水土保持方案（弃渣场补充）报告报水利部审批（限于2024年9月底前组织编制水土保持方案（弃渣场补充）报告报水利部审批）。	涉及的5处弃渣场已完成“重新选址协议书”签字盖章、变更临时用地土地勘测定界技术报告书，并获得地方临时用地手续批复。目前变更的1处弃渣场已被地方综合利用并办理了相关手续，其余4处纳入变更水保方案。西成公司已委托铁一院编制本建设项目水土保持方案（弃渣场补充）报告，积极与主管部门开展了前期对接，争取尽快上报水利部审批；对于尚未启用的变更弃渣场在取得水利部批复前不予启用。
2	违规设置临时堆渣场。检查发现，工程在西岭隧道4号斜井、天竺山一号隧道1号横洞、天竺山一号隧道斜井违规设置临时堆渣场，堆渣未及时清运，临时防护措施不完善。	西岭隧道4#斜井弃渣场因不良天气影响渣土车运输交通安全和隧道施工组织需要，在取得商洛市相关部门的临时用地手续后，在施工便道坡脚设置临时弃渣转运场，并进行了水保专项设计并实施水土保持临时防护措施；施工单位集中组织力量，目前该处临时堆渣已全部清运完成，扰动坡面采取了覆土撒草籽并临时苫盖措施。2024年8月，天竺山一号隧道1号横洞临时堆渣场、天竺山一号隧道斜井临时堆渣场经组织集中清运目前剩余不多弃渣，并加强了防护措施；2025年1月，施工单位对管辖段13处临时堆渣完成了清运和整治，详见附件。

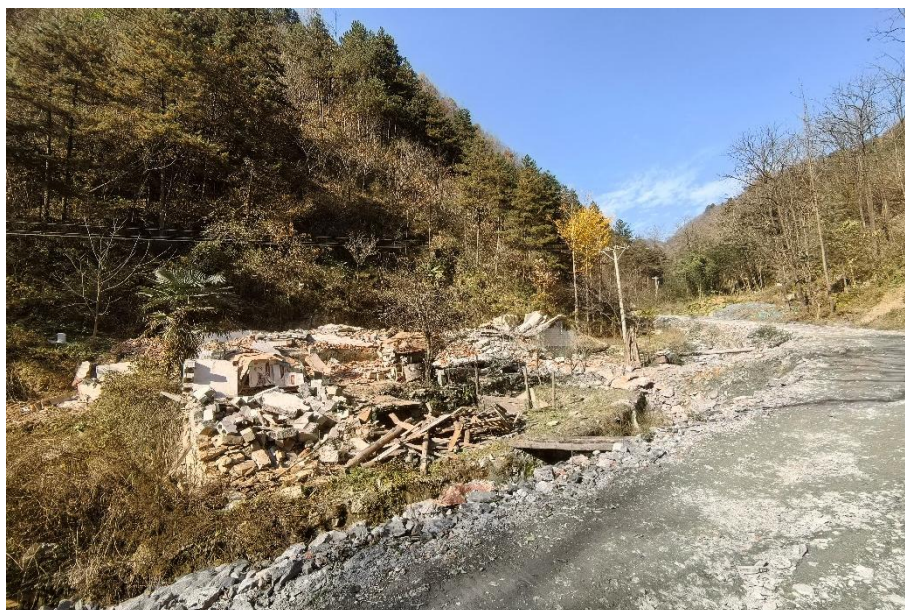
<p>天竺山一号隧道2号横洞弃渣场民房拆迁后影像</p>

针对上述问题中存在 4 处遗留问题，分别是中天竺山一号隧道 1 号横洞临时堆渣场临时堆渣未清理完成、天竺山一号隧道斜井临时堆渣未清理完成、天竺山一号隧道 2 号横洞弃渣场下游有居民点、西岭隧道 3 号斜井弃渣场下游有居民点，存在隐患，该问题后续已整改完成，后续整改照片如下：

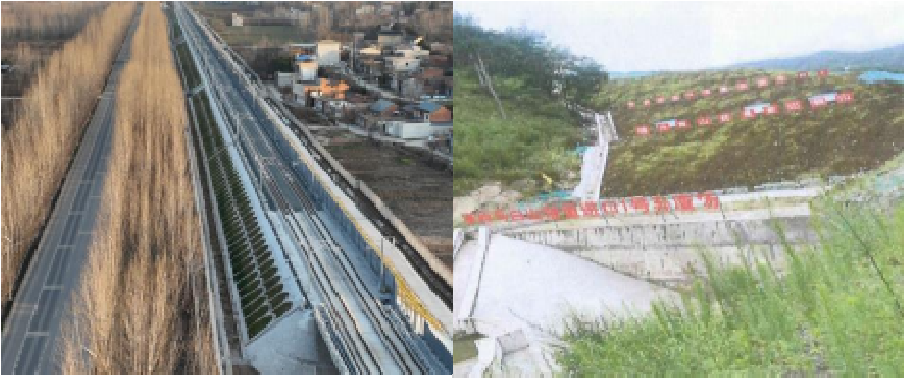
序号	监督检查意见	整改情况
1	部分弃渣场和路基的边坡植物措施实施相对滞后。	<p>1、施工单位组织对2号路基左右两侧边坡绿化已全部完成栽植；3号路基完成主体填筑施工，并于近期赶低温气候来临前继续进行路基边坡混凝土骨架施工，随之跟进框架内覆土施工施工单位并已做安排赶今秋末前再抓紧组织实施边坡植灌绿化；其他段落路基正在主体工程施工，尚不具备绿化条件，计划在明年适时进行绿化施工，尽早形成规模和景观，发挥水保效果。</p> <p>2、新建西十高铁（黄河流域）工程启用3处弃渣场，对于坡面已分级刷坡基本稳定的马白山隧道进口1号弃渣场、2#斜井弃渣场的坡面采取了植被措施，对于仍持续作为高铁工程综合利用的马白山隧道1号斜井弃渣场在实施先挡后弃工程措施后，现场并暂采取了分级和临时苫盖、坡脚围挡等措施。</p>

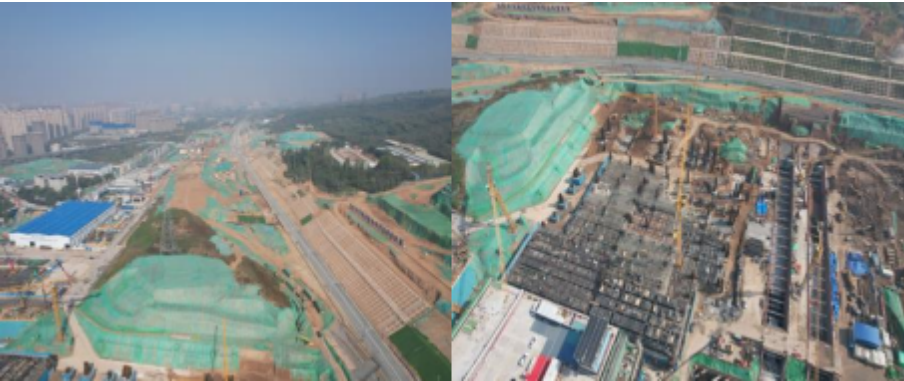
2-1	西安东站集中堆存的表土部分区域裸露，临时苫盖、拦挡、排水等防护措施落实不全面。	<p>施工单位已对表土区部分高陡边坡进行削坡分级，并对裸露区进行苫盖，坡脚处布设有临时排水沟，堆土区已植草。</p>

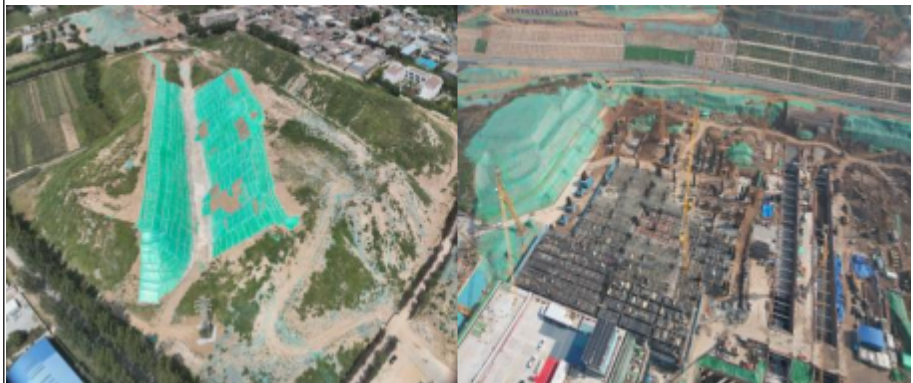
<p>2-2</p>	<p>临时堆土边坡高陡，临时苫盖、拦挡、排水等防护措施落实不全面。</p>	<p>施工单位已对边坡进行削坡分级，坡脚处采用喷浆防护；已完善苫盖措施、并进行植草；堆土区周边布设临时土质排水沟。后续动车所征地后将用于垫方。</p>

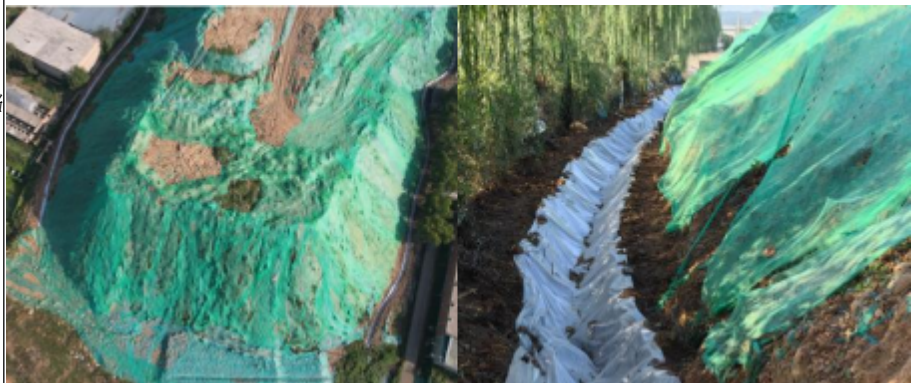
<p>2-3</p>	<p>临时堆土处存在临时苫盖、拦挡排水等防护措施落实不全面的问题。</p>	<p>施工单位已对坡脚进行临时袋装土拦挡，并在周边布设临时排水沟、用塑料布铺垫。堆土区目前已植草，并用密目网苫盖。后续动车所征地后将用于垫方。</p>

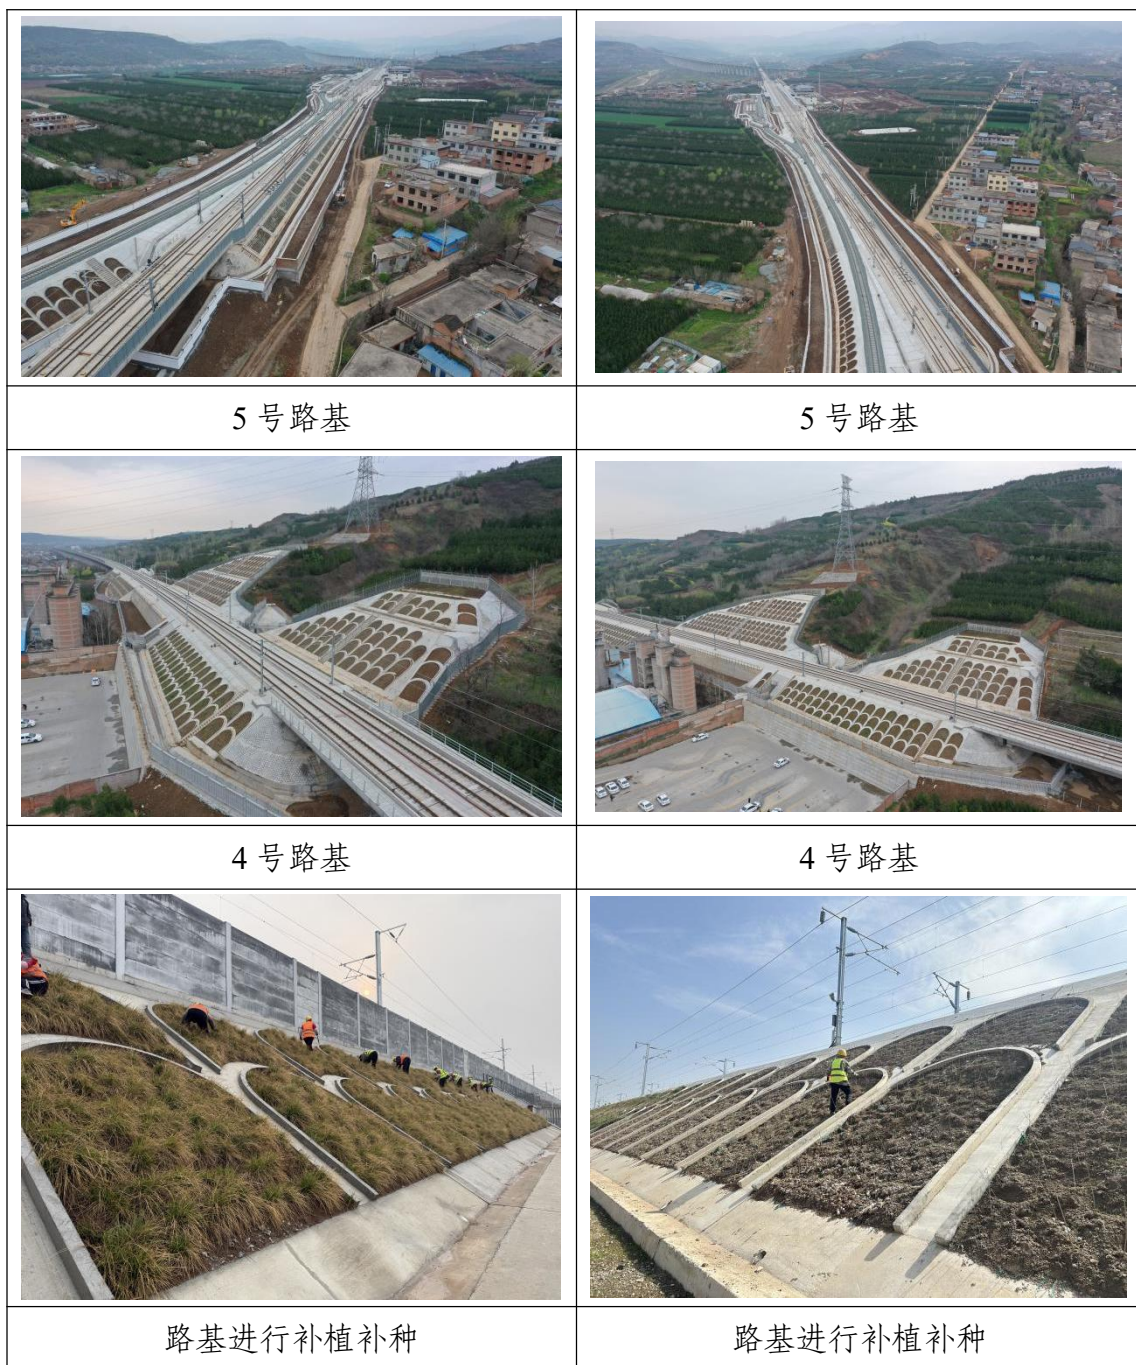
<p>2 号路基</p>	<p>3 号路基</p>

针对上述问题中存在 2 处遗留问题，分别为 3 号路基边坡在完成施工后需立即进行绿化和在其它路基工程（4 号、5 号）完成后及时实施植被恢复工作，该问题后续已整改完成，后续整改照片如下：

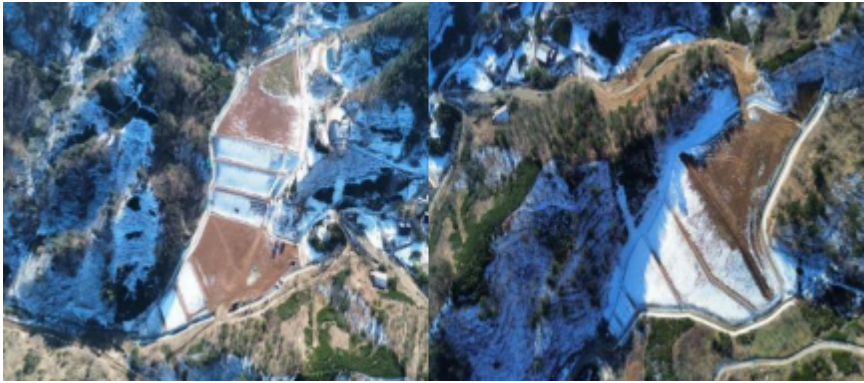
序号	监督检查意见	整改情况
1	马白山隧道进口1号、3号弃渣场已闭库，截排水措施不完善，局部边坡整治不到位，覆土及植物措施滞后。	<p>马白山隧道进口1号、3号弃渣场截排水措施局部边坡整治已全部完成，马白山隧道进口1、3号弃渣场已全部覆土完成，组织施工作业人员进行了部分乔木栽种，但因近期大雪降温天气条件不佳，绿化施工已暂停，待开春完成全部绿化补植。</p>

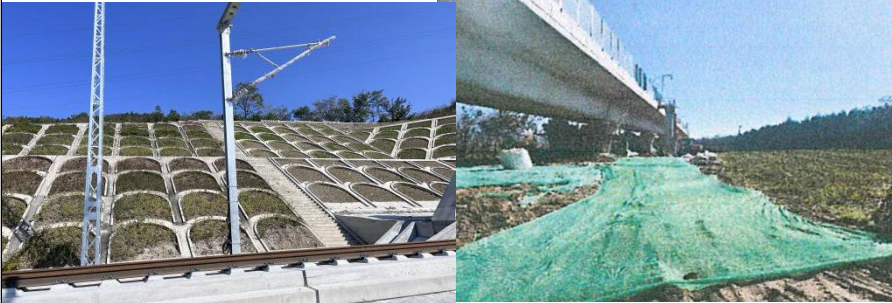
2	小寨隧道进口，部分桥梁、路基、拌和站施工扰动区土地裸露，堆土未苫盖，植物措施覆盖度不符合要求。	<p>现场及时组织施工作业人员对高铁线路栅栏的内外侧、隧道顶部裸露区域全部进行了覆土和绿化施工已整改完毕，其中栅栏外区域村民已进行复耕并种植农作物，完成对变电所外零星堆渣的拉运清理，组织实施桥下绿化措施，因近期降温天气条件不佳，绿化施工已暂停，待开春完成全部绿化补植。</p>

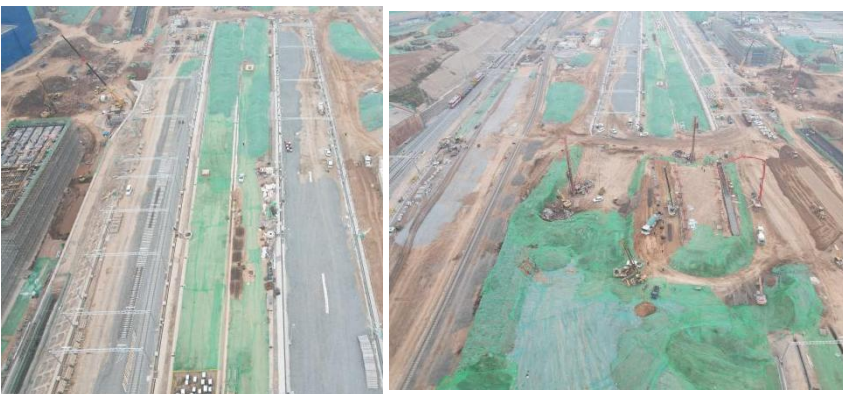
3	西安东站:施工场地临时堆土未拦挡，局部苫盖措施不到位。普速场:施工现场凌乱，施工扰动形成的边坡、临时堆土和地表裸露面较大，拦挡、苫盖等临时措施实施不到位。	<p>施工单位已对边坡进行苫盖措施完善；临时堆土区域及裸露地表进行临时苫盖及拦挡措施完善。</p>
