新建铁路西安至十堰线水土保持监测特性表

1 建设项目及水土保持工作概况

1.1 项目概况

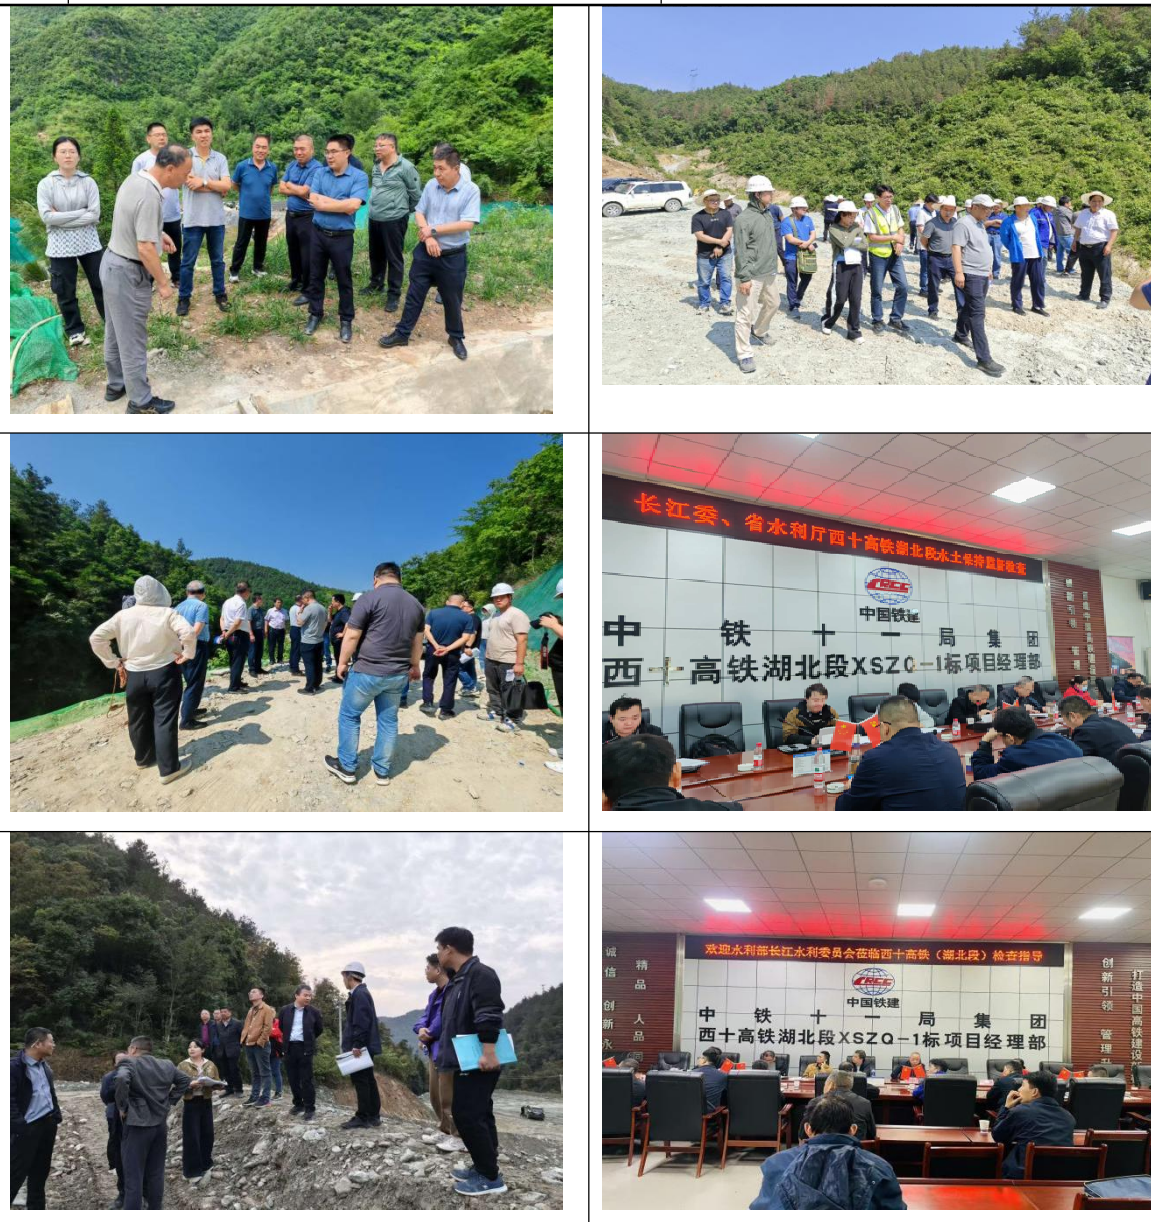
图1-1 水行政主管部门监督检查现场影像资料

序号	监督检查意见	整改情况
1	秦楚隧道 2 号横洞工区弃渣场：弃渣场严重水毁	已按要求修复水毁渣场，冲积在下游堆渣现已清理完毕，正在实施排水措施
2	云岭二号隧道弃渣场：弃渣场水毁，局部框格梁护坡、排水顺接等损毁	已按要求修复水毁渣场，局部框格梁护坡、排水顺接等损毁部分已按设计要求整改

序号	监督检查意见	整改情况
3	秦楚隧道1号横洞工区弃渣场：截排水、沉沙措施不完善，排水未顺接	已按要求完善了弃渣场的截排水、沉沙措施，顺接排水沟
4	黄云埔一号隧道弃渣场：下游弃渣需清理，截排水、沉沙措施不完善，排水未顺接，进场道路需恢复迹地	已将弃渣清理，并已覆土进行绿化，恢复原地貌。完善截排水、沉沙措施及顺接排水措施，进场道路正在逐步恢复中
5	秦楚隧道出口工区弃渣场：下游弃渣需清理	已将弃渣清理，并已覆土进行绿化，恢复原地貌
6	胡家院隧道进口弃渣场：截排水措施不完善	已按要求完善截排水措施
7	胡家院隧道进口：截排水措施不完善，边坡挂渣	已按要求完善截排水措施，清理边坡溜渣
